LAUDO DE ACESSIBILIDADE
CÂMPUS SÃO FRANCISCO DO SUL

11 de fevereiro de 2019

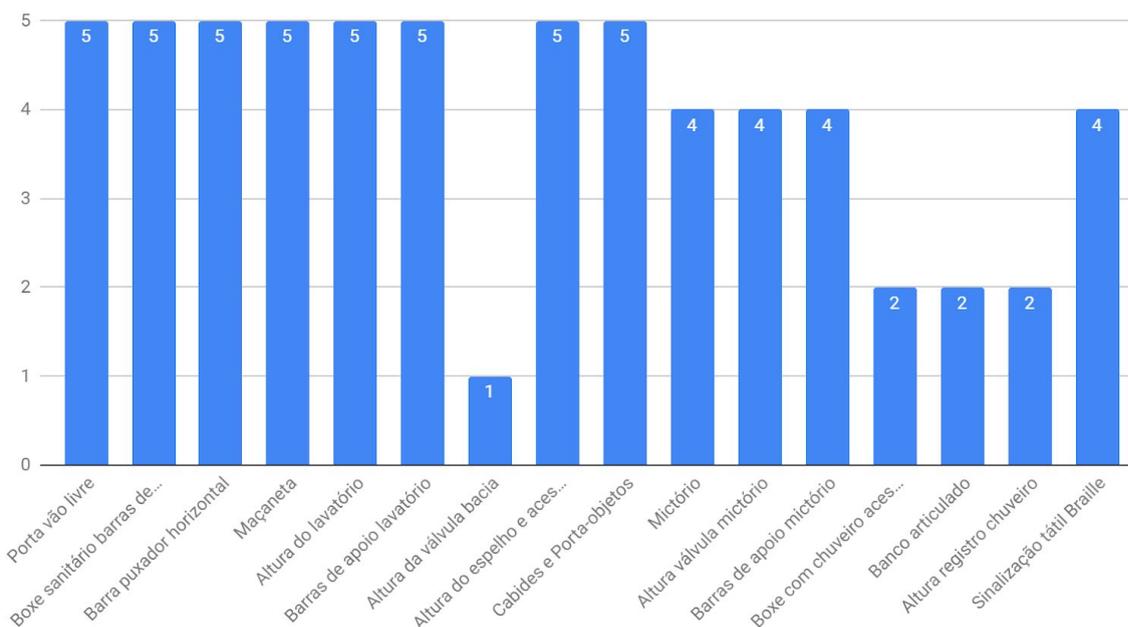
SANITÁRIO ACESSÍVEL

Espaço	Pendências
Bloco Administrativo e Pedagógico	<ul style="list-style-type: none">● Portas sem vãos livres suficientes.● Sem boxe sanitário com barras de apoio.● Não há barra com puxador horizontal.● Maçaneta inadequada e sem sinalização acessível.● Altura do lavatório inadequado.● Não possui barras de apoio.● Válvula em altura inadequada.● Não possui barras de apoio.● Alturas inadequadas dos acessórios e sem porta-objetos.
Biblioteca	-
Serviços e Vivência	<ul style="list-style-type: none">● As portas não tem vão livre mínimo de 0,80 m.● Não existe boxe sanitário comum com barras de apoio.● A porta não possui barra puxador horizontal fixada na parte interna da porta.● As maçanetas não são recurvadas na extremidade.● Não há lavatório fixado a altura de 78 a 80 cm.● Não possui barras de apoio instaladas no lavatório.● Não existe mictório destinado ao uso por pessoa com deficiência ou mobilidade reduzida.● A válvula não está instalada a uma altura de até 1,00 m do piso.● Não possui barras de apoio.● Espelho e acessórios com alturas inadequadas.● Não possui cabides e porta-objetos.

<ul style="list-style-type: none">● Não há pelo menos um boxe com chuveiro acessível.● A entrada do boxe não é livre de obstáculos.● Não existe banco articulado ou removível.● No boxe não existem barras de apoio horizontais e verticais.● O registro do chuveiro não está a 1,00 m do piso.● A sinalização visual não está associada à sinalização tátil em relevo e Braille ou sonora.
Quadra	<ul style="list-style-type: none">● As portas não tem vão livre mínimo de 0,80 m.● Não existe boxe sanitário comum com barras de apoio para uso de pessoas com mobilidade reduzida.● A porta não possui barra puxador horizontal fixada na parte interna da porta.● A maçaneta não é recurvada na extremidade.● A sinalização visual não está associada à sinalização tátil em relevo e Braille ou sonora.● O lavatório não está fixado em altura adequada.● Não possui barra de apoio horizontal instalada na mesma altura do lavatório.● Não possui barra de apoio vertical.● Não há mictório destinado ao uso por pessoa com deficiência ou mobilidade reduzida.● Altura inadequada.● A válvula está instalada em altura superior a de norma.● Não possui barras de apoio em ambos os lados.● O espelho têm dimensões inadequadas.

<ul style="list-style-type: none">● Não possui cabides instalados.● Não possui porta-objetos instalado.● Não existe área de transferência externa ao boxe.● A porta não possui vão com largura livre mínima de 0,90 m.● A entrada do boxe não é livre de obstáculos.● Não existe banco articulado ou removível.● Não existem barras de apoio horizontais e verticais.● O registro do chuveiro não está em distância adequada do piso acabado.
Auditório	<ul style="list-style-type: none">● As portas não tem vão livre mínimo de 0,80 m.● Não existe boxe sanitário comum com barras de apoio para uso de pessoas com mobilidade reduzida.● A porta não possui barra puxador horizontal fixada na parte interna da porta.● A maçaneta não é recurvada na extremidade.● A sinalização visual não está associada à sinalização tátil em relevo e Braille ou sonora.● O lavatório não está fixado em altura adequada.● Não possui barra de apoio horizontal instalada na mesma altura do lavatório.● Não possui barra de apoio vertical.● Não há mictório destinado ao uso por pessoa com deficiência ou mobilidade reduzida.● A válvula está instalada em altura superior a de norma.● Não possui barras de apoio em ambos os lados.

<ul style="list-style-type: none">● O espelho têm dimensões inadequadas.● Os acessórios não atendem à altura em norma.● Não possui cabides instalados.● Não possui porta-objetos instalado.
Laboratórios Especiais	<ul style="list-style-type: none">● As portas não tem vão livre mínimo de 0,80 m.● Não existe boxe sanitário comum com barras de apoio para uso de pessoas com mobilidade reduzida.● A porta não possui barra puxador horizontal fixada na parte interna da porta.● A maçaneta não é recurvada na extremidade.● A sinalização visual não está associada à sinalização tátil em relevo e Braille ou sonora.● O lavatório não está fixado em altura adequada.● Não possui barra de apoio horizontal instalada na mesma altura do lavatório.● Não possui barra de apoio vertical.● Não há mictório destinado ao uso por pessoa com deficiência.● Altura inadequada.● A válvula não está instalada a altura de até 1,00 m.● Não possui barras de apoio em ambos os lados.● O espelho está com dimensões inadequadas.● Não possui porta-objetos instalado.

(1) Sim, (0) Não															
	Porta vão livre	Boxe sanitá- rio barras de apoio	Barra puxa- dor horiz- ontal	Maça- neta	Altur- a do lavató- rio	Barra s de apoio lavató- rio	Altur- a da válvu- la bacia	Altur- a do espel- ho e aces- sórios	Cabi- des e Porta- obje- tos	Mictó- rio	Altur- a válvu- la mictó- rio	Barra s de apoio mictó- rio	Boxe com chuve- iro aces- sível	Banc- o articu- lado	Altur- a regist- ro chuve- iro	Sinali- zaçã- o tátil Braille
Bloco Administrativ- o e Pedagógico	1	1	1	1	1	1	1	1	1	0	0	0	0	0	0	0
Biblioteca	0	0	0	0	0	0	0	0	0	0	0	0	0	0	0	0
Serviços e Vivência	1	1	1	1	1	1	0	1	1	1	1	1	1	1	1	1
Quadra	1	1	1	1	1	1	0	1	1	1	1	1	1	1	1	1
Auditório	1	1	1	1	1	1	0	1	1	1	1	1	0	0	0	1
Laboratórios Especiais	1	1	1	1	1	1	0	1	1	1	1	1	0	0	0	1
	5	5	5	5	5	5	1	5	5	4	4	4	2	2	2	4

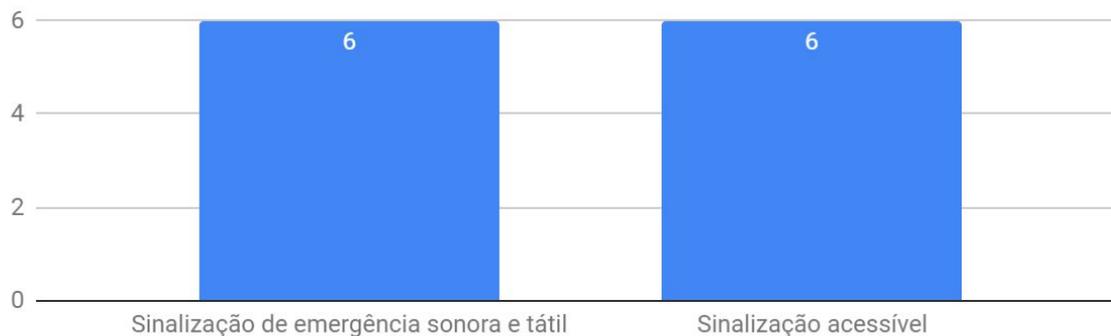
SINALIZAÇÃO DE EMERGÊNCIA E COMUNICAÇÃO VISUAL

Bloco Administrativo e Pedagógico	<ul style="list-style-type: none">• Não há sinalização de emergência com informação sonora e tátil.• Sem sinalizações acessíveis.
Biblioteca	<ul style="list-style-type: none">• Não há sinalização de emergência com informação sonora e tátil.• Sem sinalizações acessíveis.
Serviços e Vivência	<ul style="list-style-type: none">• Não há sinalização de emergência com informação sonora e tátil.• A sinalização não está acessível.
Quadra	<ul style="list-style-type: none">• Não há sinalização de emergência com informação sonora e tátil.• Não existem placas de sinalização. A sinalização não está disposta em locais acessíveis.
Auditório	<ul style="list-style-type: none">• Não existem elementos de sinalização de emergência com informações visuais, sonoras e táteis.• Não existem placas de sinalização acessíveis.
Laboratórios Especiais	<ul style="list-style-type: none">• Não existem elementos de sinalização de emergência com informações visuais, sonoras e táteis.• Não existem placas de sinalização acessíveis.

Espaço	Pendências (1) Sim, (0) Não	
	Sinalização de emergência sonora e tátil	Sinalização acessível
Bloco Administrativo e	1	1

Pedagógico		
Biblioteca	1	1
Serviços e Vivência	1	1
Quadra	1	1
Auditório	1	1
Laboratórios Especiais	1	1
	6	6

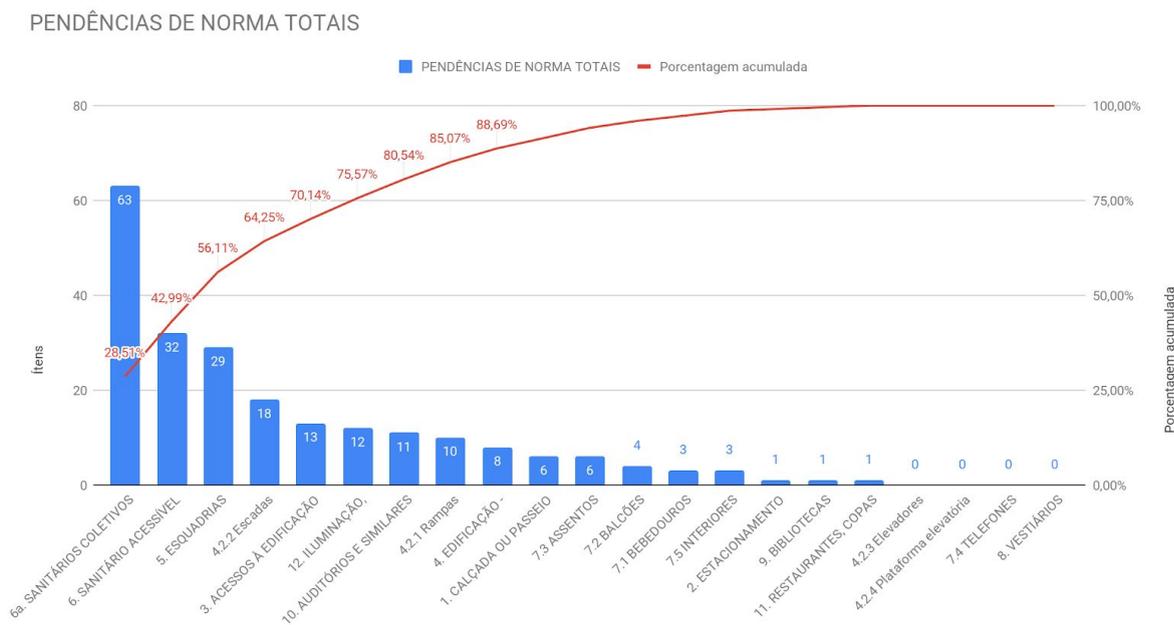
Os elementos da norma que foram identificados com inconformidades se apresentam no gráfico abaixo. O pior caso estão nos sanitários coletivos, são 63 itens de norma com pendência.
