**FOTOS RETIRADAS PELA COMISSÃO EMITIDA PELAS PORTARIAS 320/2017 E 337/2017 DURANTE O LEVANTAMENTO REALIZADO.**

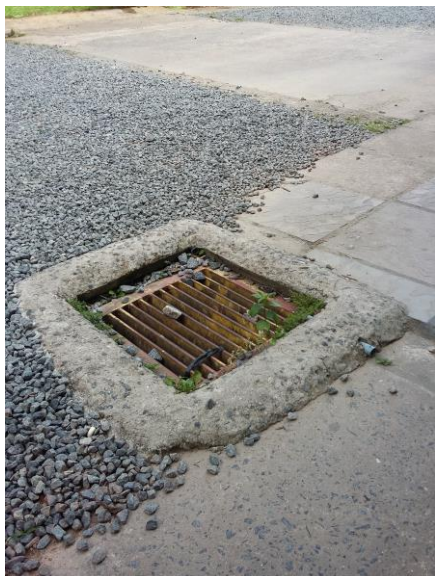
Aba 1 – Tampa de bueiro em calçada

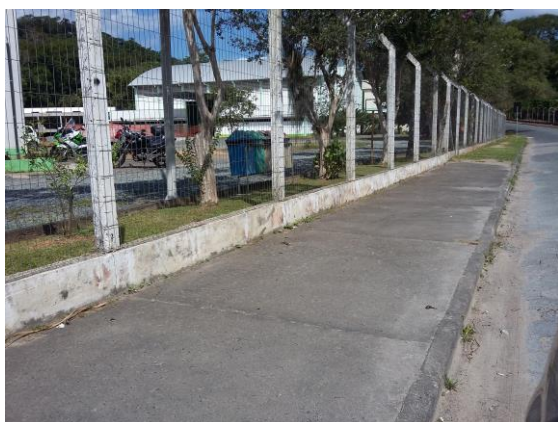
Aba 1 – Calçada externa do IFC Campus Blumenau

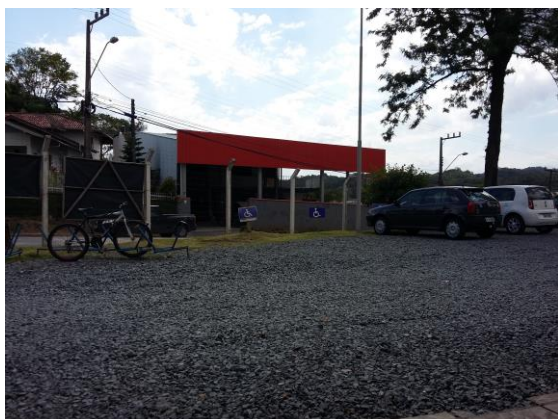
Aba 1 – Vaga de estacionamento de PCD

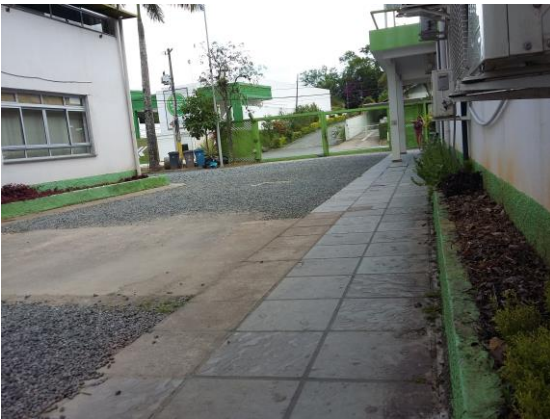
Aba 1 – Calçada interna do campus – uma das entradas

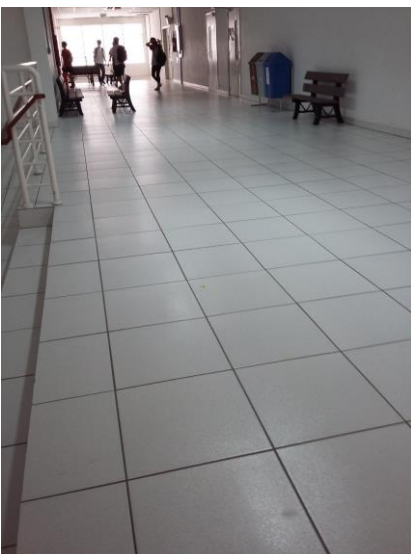
Aba 4 – Circulação piso tsuperior– Campus Blumenau

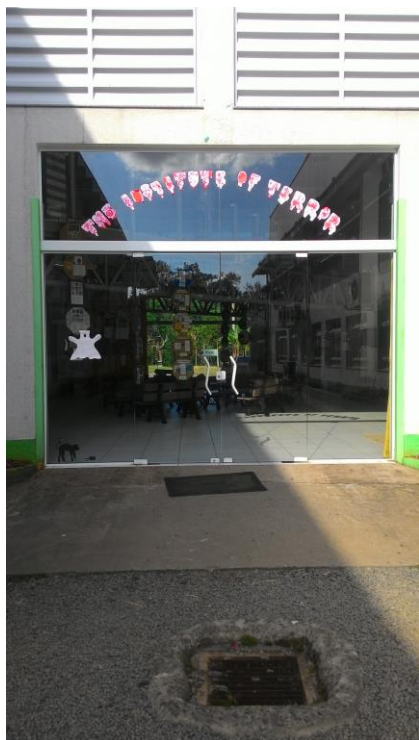
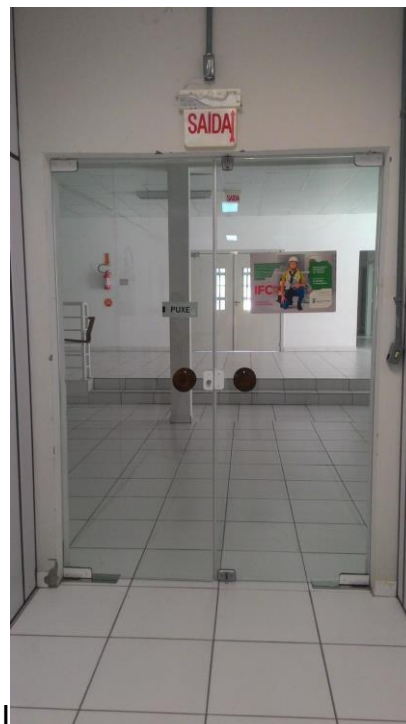
Itens 6.11.2.13 e 5.4.1 - portas envidraçadas sem faixa; sem sinalização visual

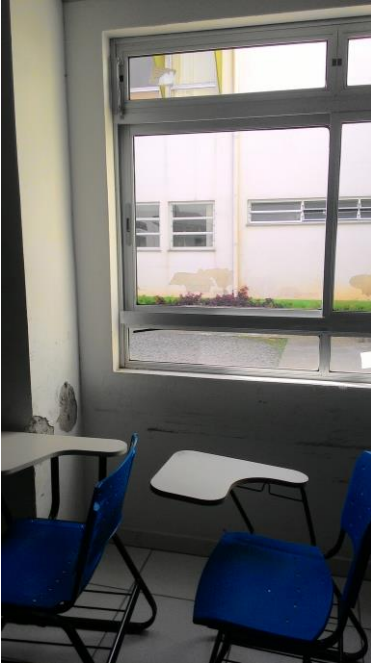
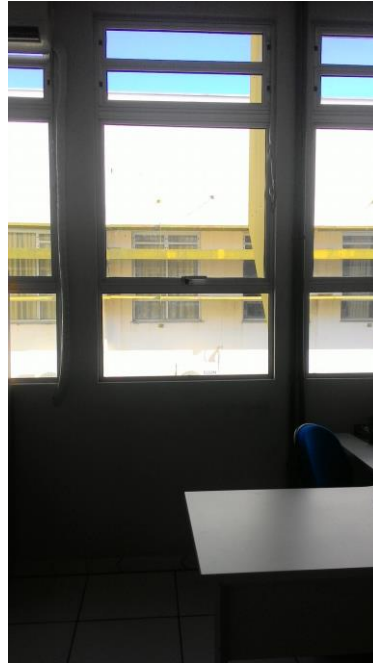
Item 6.11.3 – comandos das janelas acima de 1,20m

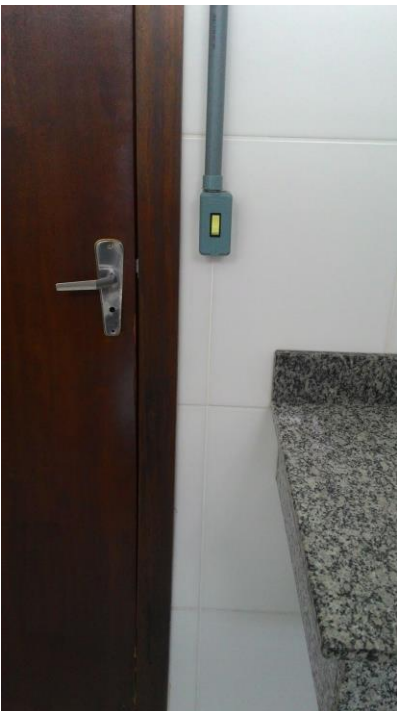
Item 6.11.2.2 - não há espaço de 0,60m contíguo à Maçaneta

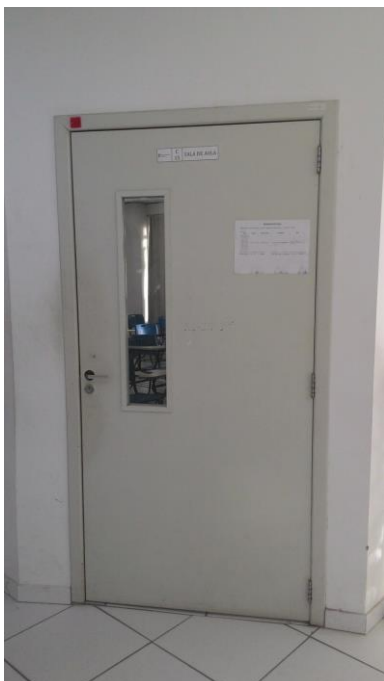
Item 6.11.2.7 – várias portas não possuem molas hidráulicas

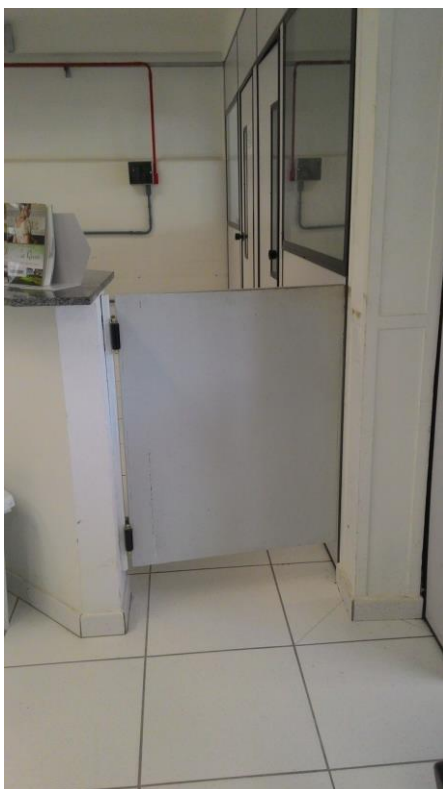
Item 6.11.2.2 - não há espaço livre de 0,60m contíguo

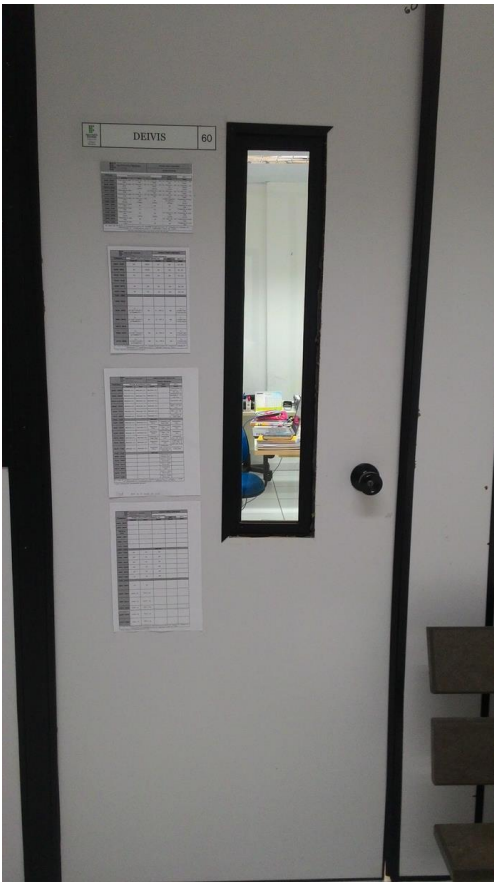
Item 6.11.2.6 – algumas portas não possuem maçaneta em formato de alavanca  
Item 6.11.2.8 – visor não tem largura mínima de 0,20m
