Ministério da Educação
Secretaria de Educação Profissional e Tecnológica
Instituto Federal Catarinense – Reitoria

**RELATÓRIO ANUAL DE ADEQUAÇÕES A ACESSIBILIDADE
REITORIA – 2018**

Blumenau/SC, fevereiro de 2019

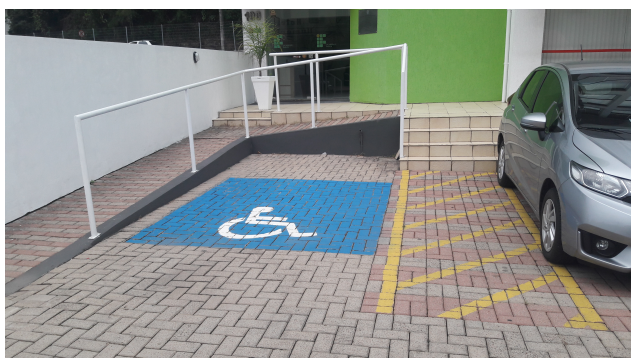
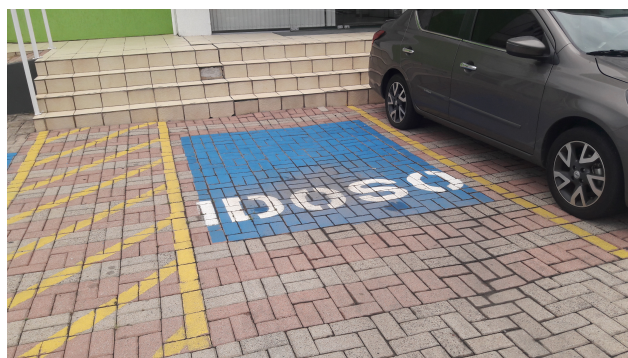
As intervenções encontradas nos estacionamentos foram a implantação de sinalização horizontal da vaga de PNE e da vaga destinada a idosos no edifício nº 100.

Figura 1: Sinalização horizontal no edifício nº 100

Figura 2: Sinalização horizontal no edifício nº 100

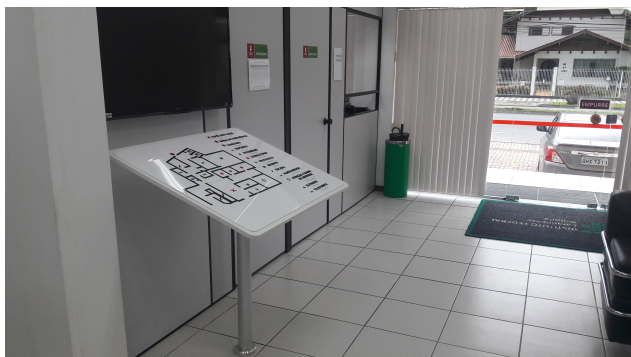
As intervenções encontradas no acesso do edifício nº 100 foram a implantação de mapa acessível e instalação parcial de faixas de sinalização visual das

Figura 3: Mapa acessível no edifício nº 100

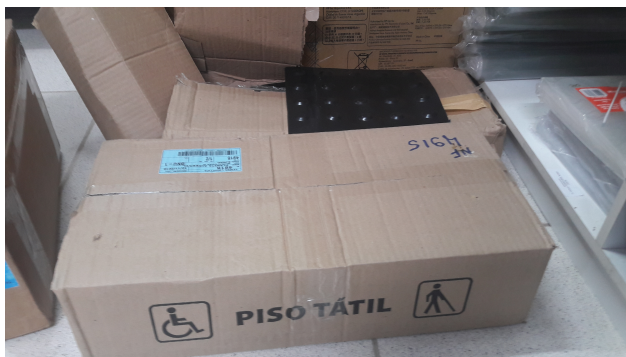
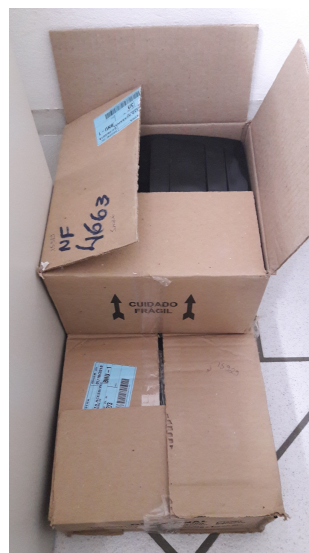
O piso tátil já foi adquirido e se encontra no almoxarifado aguardando a chegada da cola que já foi empenhada mas o fornecedor não entregou.

Figura 4: Piso tátil no almoxarifado

Figura 6: Piso tátil no almoxarifado

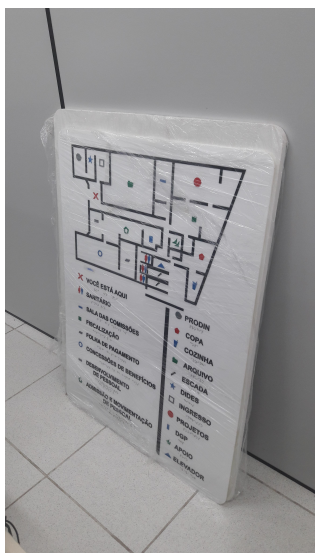
O mapa acessível do edifício nº 150 já foi adquirido e se encontra no almoxarifado aguardando instalação.

Figura 5: Mapa acessível do edifício nº 150 no almoxarifado

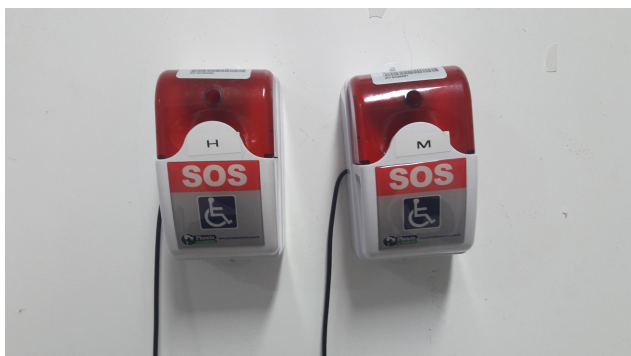
As intervenções encontradas nos sanitários foram a implantação de alarme sonoro e visual e a troca das torneiras do edifício nº 100.

Figura 7: Alarme sonoro e visual no edifício nº 100

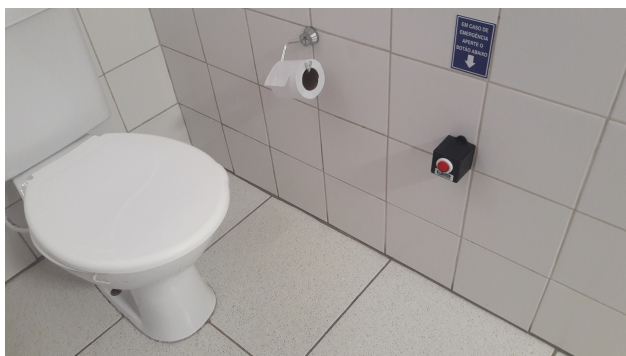
Figura 8: Botão do alarme no edifício nº 100

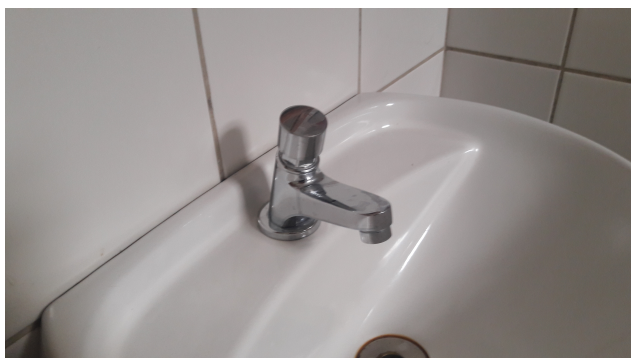
Figura 9: Torneiras do edifício nº 100
